124号人骨の傷痕におけるX線CTを用いた調査

大藪由美子¹・赤田昌倫²・田中麻美³・高椋浩史¹・河田聡¹・今津節生⁴

1 土井ヶ浜遺跡・人類学ミュージアム

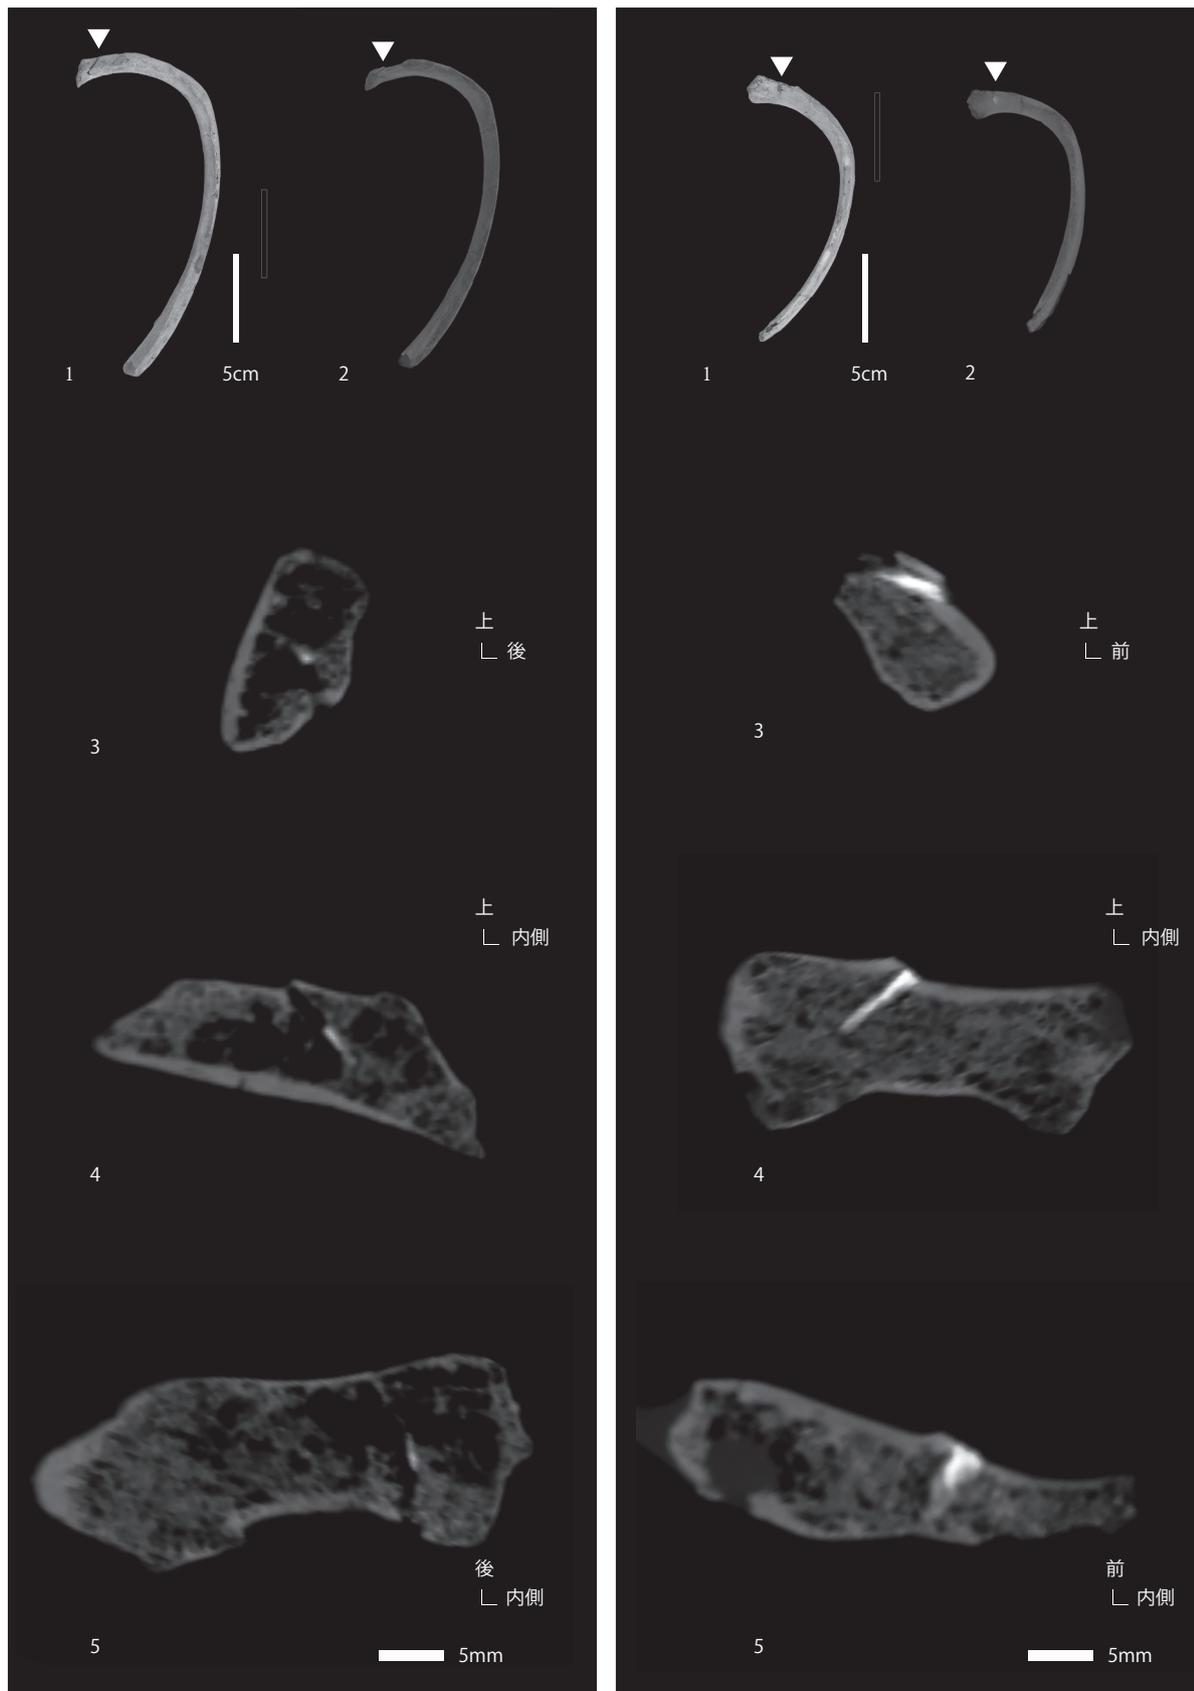
図1 右第7肋骨（左列）と左第7肋骨（右列）の写真とX線CT画像

左列:1、2. 下面の写真とCT像、3. 矢状断面、4. 冠状断面、5. 水平断面、右列:1、2. 上面の写真とCT像、3. 矢状断面、
3. 冠状断面、4. 水平断面 *濃い白色の部分が嵌入した異物

(1) 肋骨 右第7肋骨および左第7肋骨に肉眼で観察できる傷痕が各1か所ある（図1）。それぞれの傷痕のサイズは、右第7肋骨の傷痕は、長さ約20mm、幅約1mm、深さ約8mm、左第7肋骨の傷痕は、長さ10mm、幅約3mm、深さ約8mmである。いずれも、深さについては肉眼観察では計測

不能であったが、CTにより可能となった。また、左肋骨の傷痕には、白く固い物質が創洞に残存しているのが肉眼で確認できるが、CTよりその異物の形状が長さ約8mm、幅約3mm、厚さ約1mm程度のものであることが判明した(図1右列)。この異物は、体の内側から外側に向かって45度程度の角度で上方から肋骨に嵌まり込んでいる。一方、右第7肋骨では、肉眼観察では直線状の傷痕が確認でき、両方の創縁の間に僅かな隙間が確認できるのみであったが、X線CT像により創底に長さ約4mm、幅約1mm、厚さ約2mmの異物が残存していることが明らかとなった(図1左列)。外側から内側に向かって上方から嵌入している。両方の肋骨に嵌入している物質の素材分析はできていないが、左肋骨の白い異物は肉眼では石のように見える。

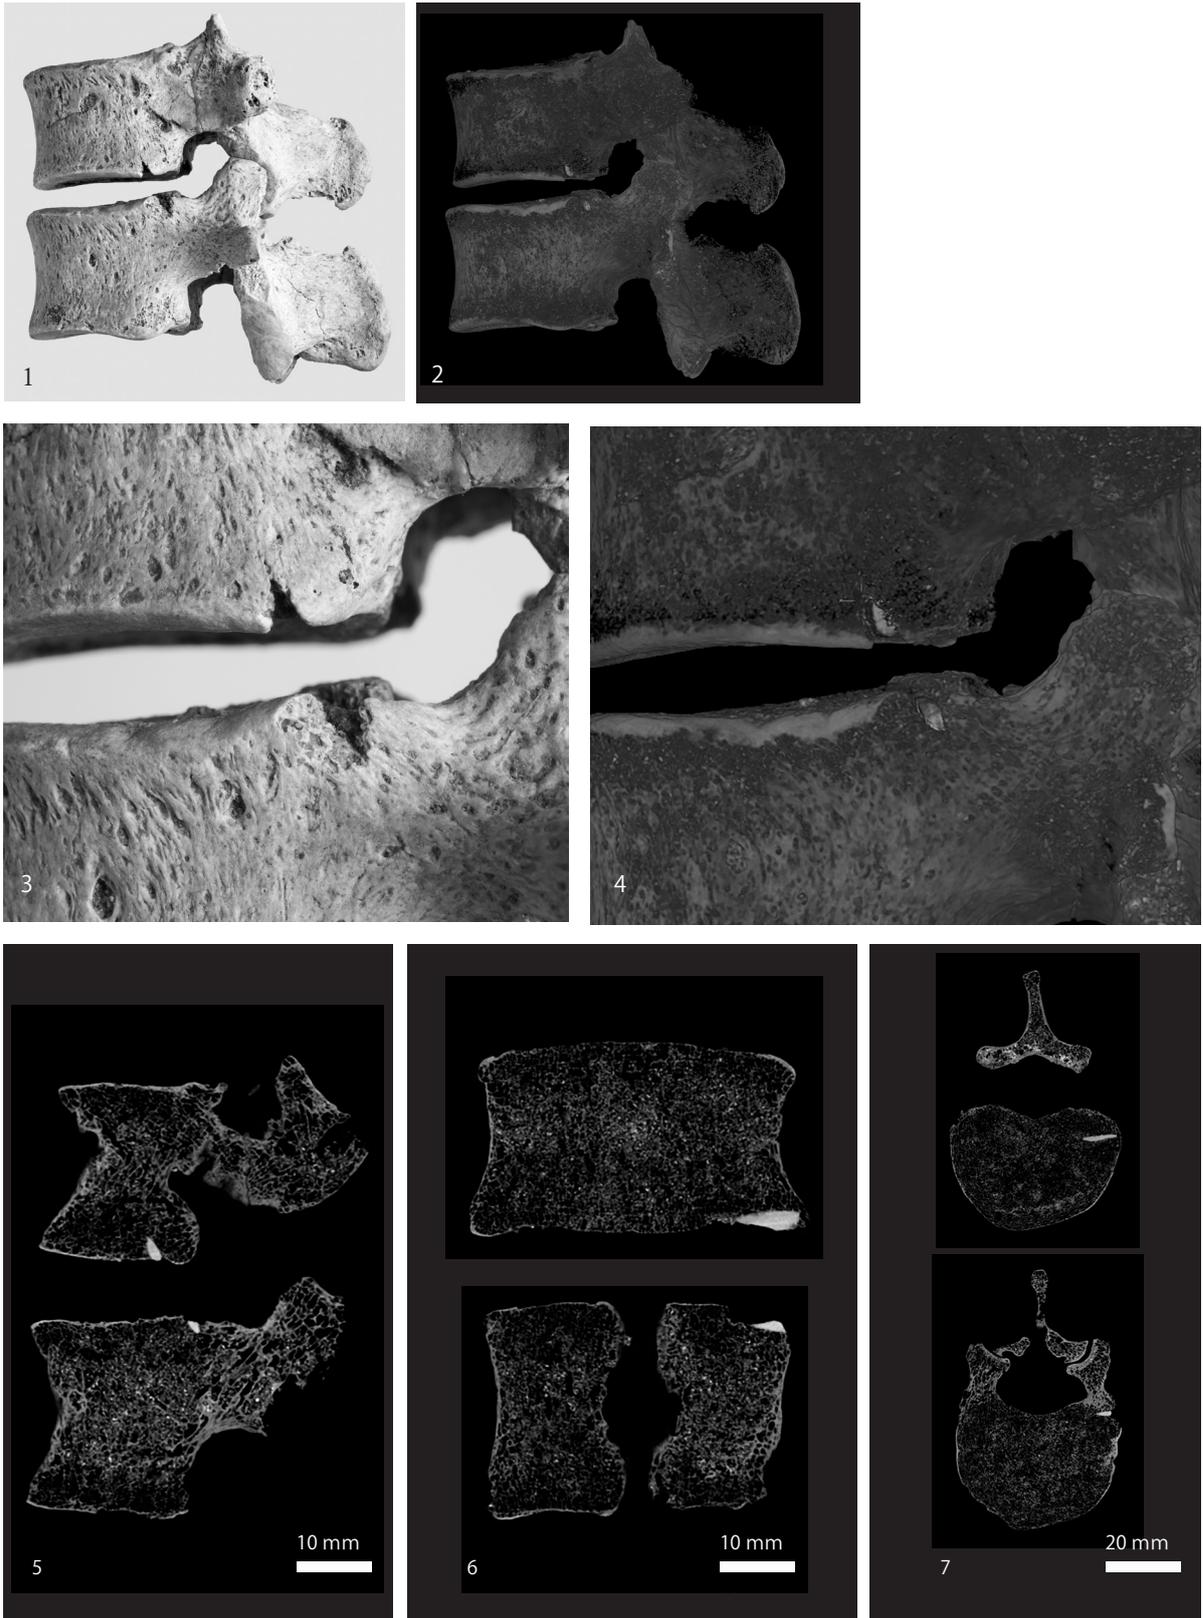
図2 第11胸椎と第1腰椎の写真とX線CT画像

1. 左側面の写真、2. 左側面のCT像、3、4. 傷痕の拡大写真とCT像（左側面）、5. 矢状断面（左側面より）、6. 冠状断面（前面より）、7. 水平断面（上より） * 2.4.5.6.7の濃い白色の塊が石片、5～7、上部が第10胸椎、下部が第1腰椎

(2) 第11胸椎と第1腰椎 第11胸椎と第1腰椎には各1点ずつ傷痕が確認できる(図2)。第11胸椎では傷痕が椎体左側の下縁から椎体底部にかけて位置し、長さ約14mm、幅約3mm、深さ約4mmの大きさである。第1腰椎の傷痕は、椎体左側の上縁で椎弓板に近い所に位置しており、長さ約11mm、幅は約6mm、深さ約5mmである。これら2か所の傷痕には、創洞に石片が嵌入しており、X線CT像の解析から第11胸椎の石片は長さ約9mm、幅約3mm、厚さ約2mm、第1腰椎の石片のサイズは、長さ約4mm、幅約2mm、厚さ約2mmの大きさである(図2)。上下の椎体の2点の石片は、体の左側面からほぼ真っすぐ体の中心に向かって挿入されている。なお、第11胸椎と第1腰椎は上下に位置しており、椎体は関節する。

受傷時の状況復元については、傷痕の断面形状や利器等の体内への嵌入角度から推測することが可能となった。例えば、第11胸椎と第1腰椎の傷痕は、その位置と形態的特徴の類似から同時に同じ利器による負傷の可能性を指摘していたが(大藪2014)、CT像による第11胸椎と第1腰椎上の傷痕における体内への嵌入角度を解析した赤田ほか(2016)によって石片の嵌入角度が、両椎骨で同程度であることから同一石片の可能性が示唆されており、石鏃のような石製の利器が椎体の間に刺さり、骨に嵌入した部分そのまま残存したと考えられる。他にも、左寛骨腸骨体の傷痕では、石鏃の嵌入角度が、直立状態において右後方斜め下40～45度の角度とわかり、高低差のある地点からの攻撃やうつぶせ状態で倒れた所への弓矢での攻撃が想定されている(赤田ほか2016)。

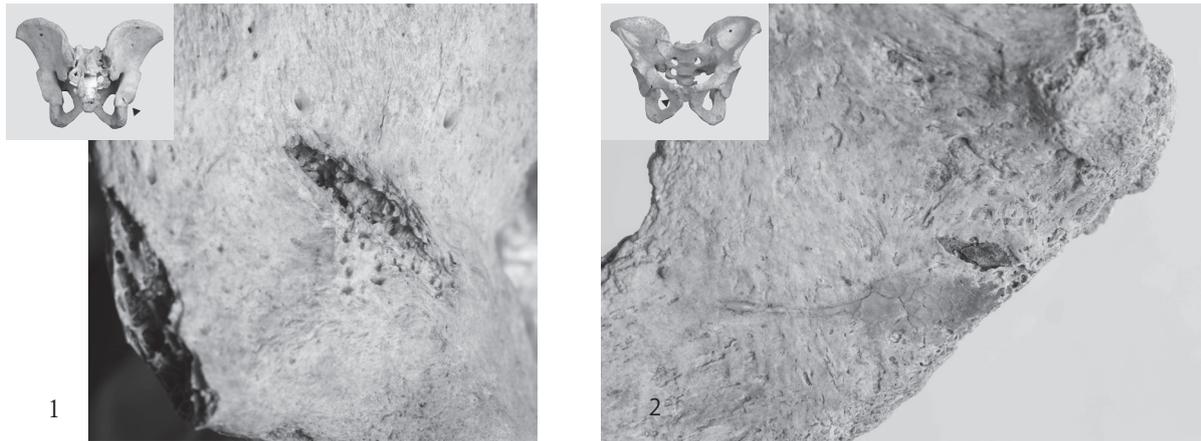
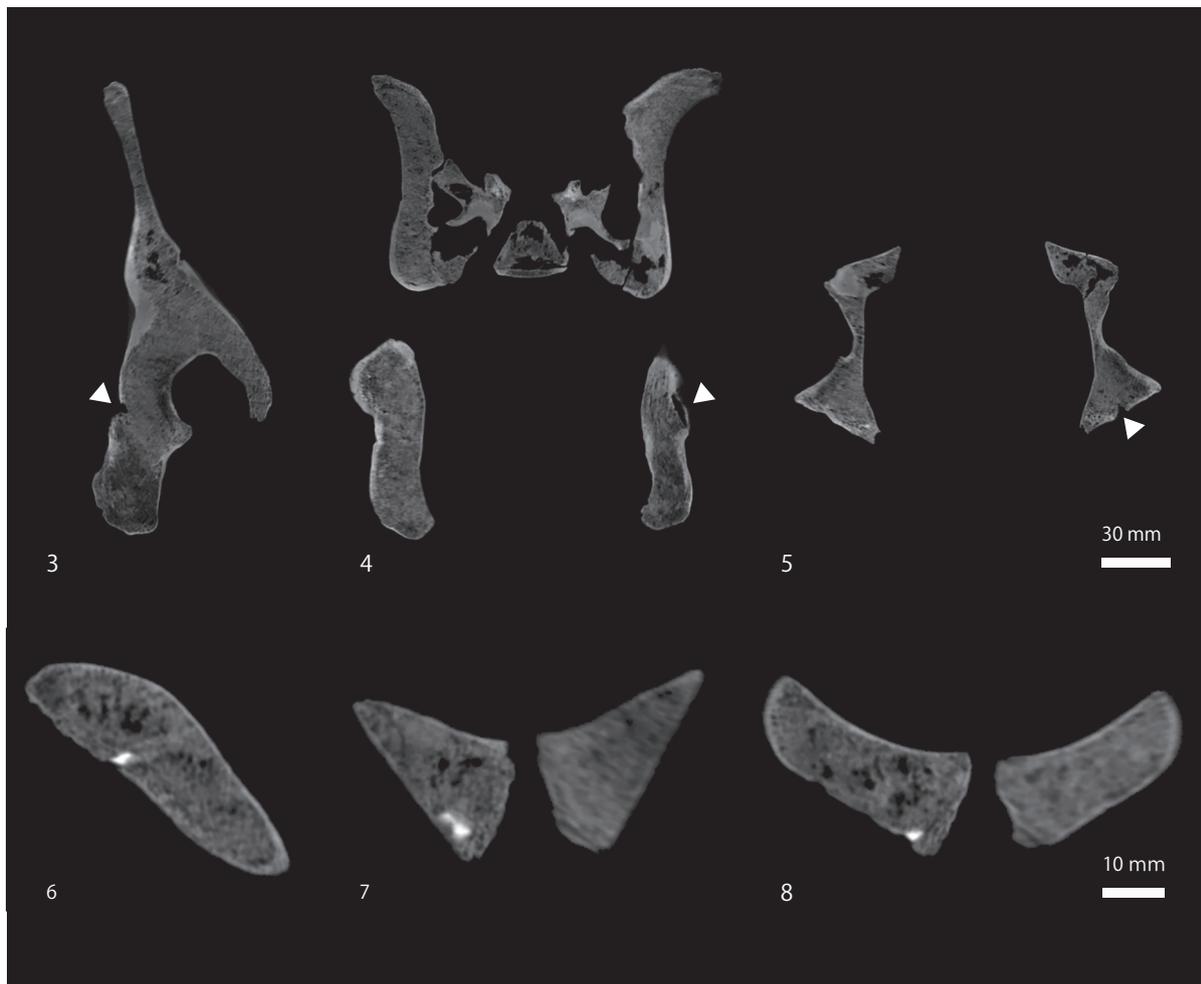
図3 右寛骨の写真とCT画像

1. 坐骨体の傷痕、2. 恥骨体の傷痕、3～5. 坐骨体傷痕のCT像 (3. 矢状断面 (外側より)、4. 冠状断面 (後ろより)、5. 水平断面 (上より))、6～8. 恥骨体傷痕のCT像 (6. 矢状断面 (内側より)、7. 冠状断面 (前より)、8. 水平断面 (上より))
 * 6～8の濃い白色の部分が嵌入した異物

(3) 寛骨 左右の寛骨の肉眼観察では、死亡前後に生じたと考える傷痕が右寛骨に2か所(図3)、左寛骨に2か所確認できる(図4)。傷痕のサイズは、右寛骨では、坐骨体の背側に長径約18mm、短径約7mm、深さ約4mmの紡錘状の傷痕が1点と、恥骨体の外側に長径約7mm、短径約3mm、深さ約4mmの菱形の傷痕を1点確認できる。CT像での坐骨体の傷痕形態から、右後方から体の中心へ向かって利器が入り込んだと考えられる。恥骨体の傷痕には肉眼で石片が嵌入しており、長さ約3mm、幅約6mm、幅約3mmで、右前方斜め下からの嵌入である(図3)。

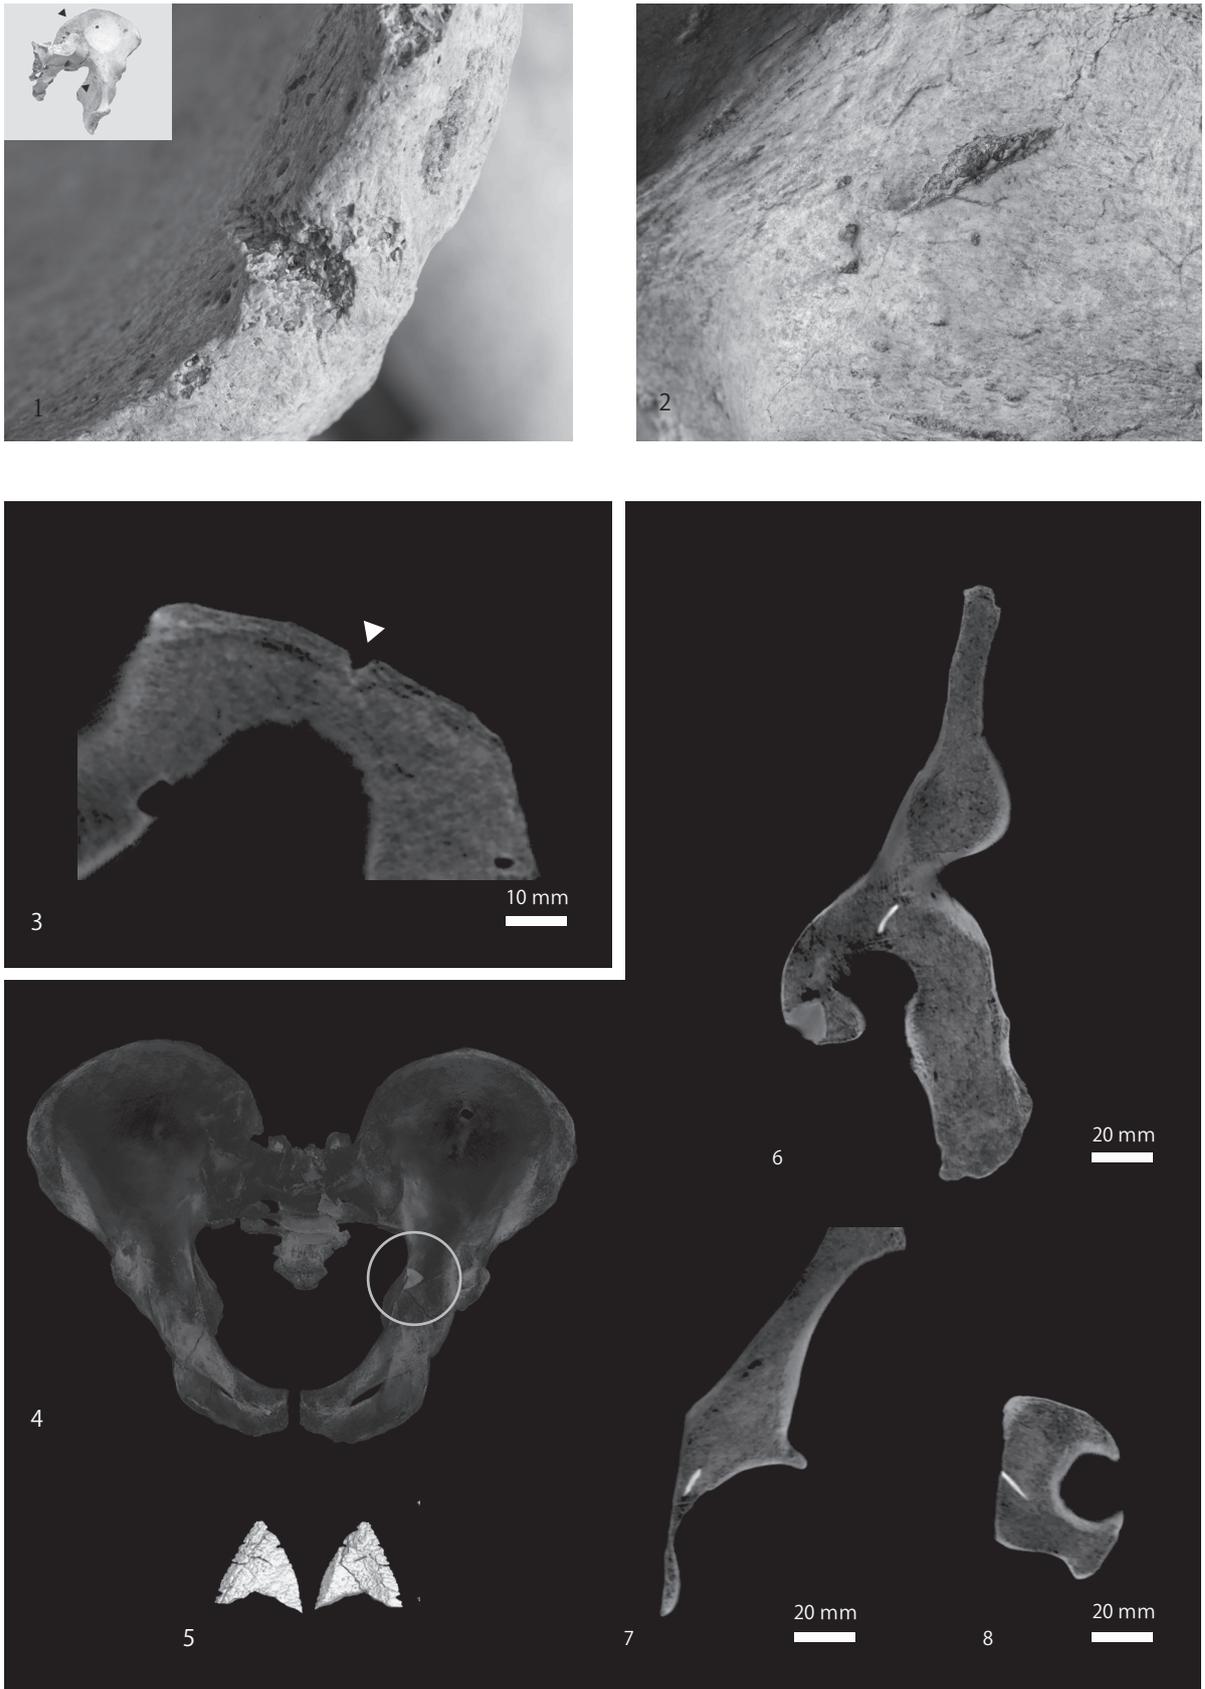
図4 左寛骨の写真とCT画像および石鏃のCT画像

1、2. 腸骨稜 (1) と腸骨体 (2) の傷痕、3. 腸骨稜の傷痕の断面、4. 骨盤のCT像 (○内が石鏃) 5. 石鏃のCT像、6. 矢状断面 (外側より)、7. 冠状断面 (前より)、8. 水平断面 (上より) * 6~8の濃い白色の部分が石鏃

左寛骨では、死亡前後に生じたと考える傷痕が腸骨稜上と腸骨体の腹側に位置する(図4)。傷痕のサイズは、腸骨稜上のは長さ約10mm、幅約5mm、深さ3mm、腸骨体のは長さ約16mm、幅約5mmの菱形で深さは約12mmある(図4)。また、この腸骨体に位置する傷痕には、肉眼では全く確認できなかった原因武器をCT像にて確認することができた。原因武器の形状は割りのある三角形をしており、サイズは全長約12mm、幅約13mm、厚さ約2mmである(図4)。嵌入角度は体の右後方斜め下40～45度方向、武器の素材は石とされており、武器の形状から石鏃が嵌入している(赤田ほか2016)。

傷痕の形態について、肉眼観察では表面の特徴とサイズの計測が主な情報であったが、傷痕を立体的に観察することで、骨内の形状を詳細に得ることができた。骨内部におよぶ傷痕の深さを正確に計測でき、石鏃や利器の一部と考えられる異物が残存する傷痕では10mm以上も骨の深くまで及んでいるものもあることを確認することができた。また、特に大きな成果は、左寛骨内部の観察で原因武器を確認できたことである。原因武器については、鏃や刀剣類の利器、石製や青銅製の素材を想定していたが(大藪2014)、今回、石鏃と特定されたことの成果は大きい。また、石鏃による傷痕の形態的特徴が明らかとなったことで、まだ原因武器のわからない傷痕について、その形態を石鏃の傷痕と比較検討することで武器の特定につながると期待できる。

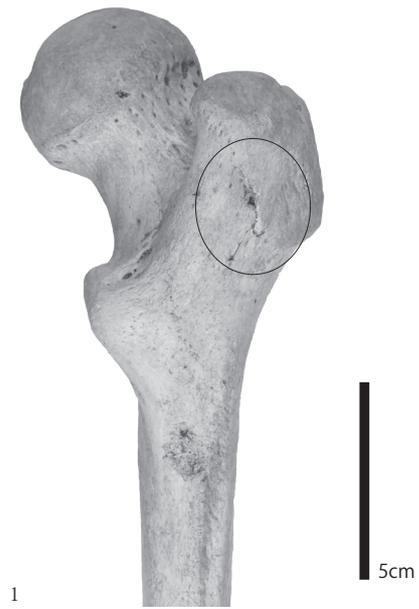
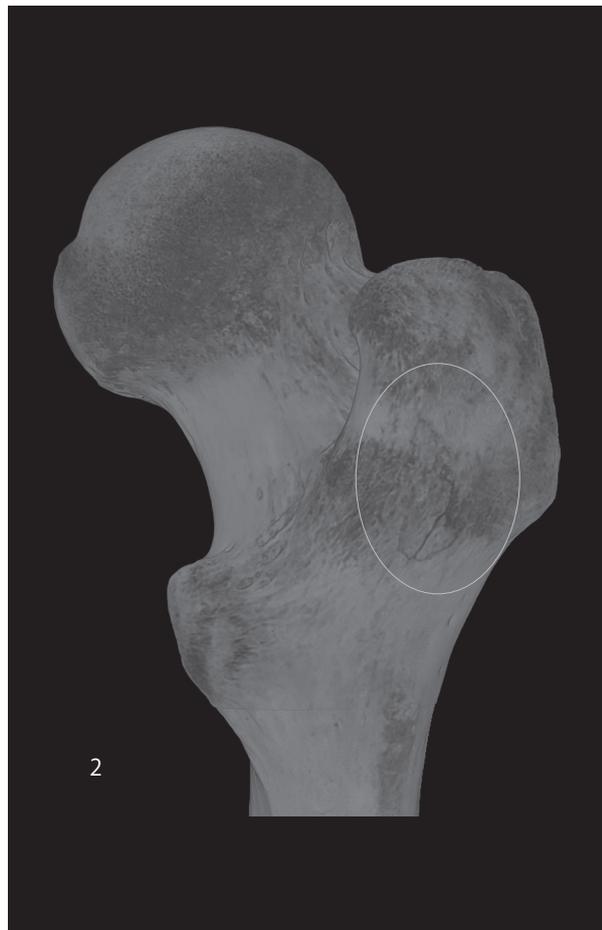
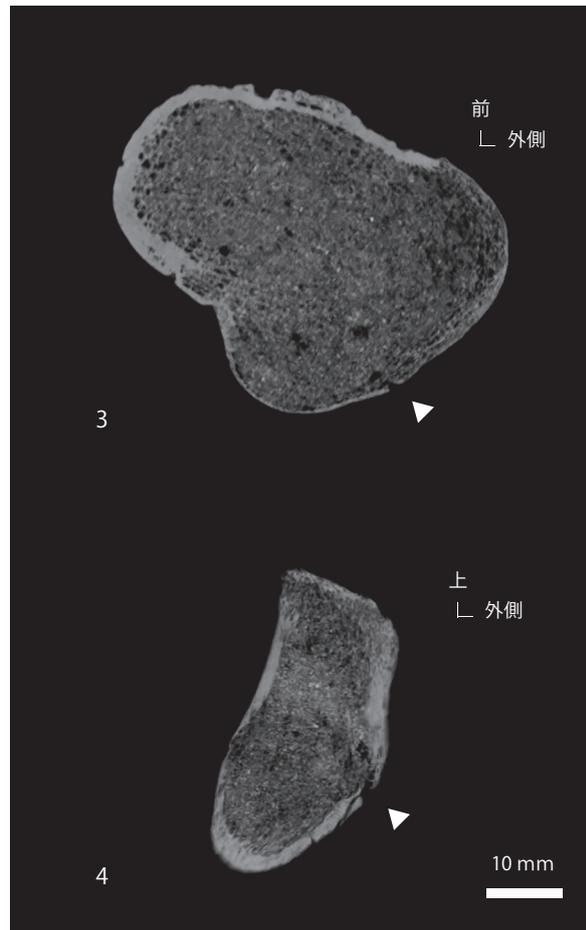
図5 右大腿骨の写真とCT像

1. 後面の写真、2. 後面のCT像 (○内が傷痕)、3. 水平断面 (上より)、4. 冠状断面 (後ろより)

(4) 右大腿骨 骨幹上部の後面で大転子の下に位置している(図5)。肉眼観察で長さ18mm、最大幅約2mmを確認でき、深さはCT像により約1mmである(図5)。傷痕断面の形態から、やや右後方から受傷したと考えられる。傷痕内には異物は確認できないが、内側の創縁と周辺の骨が剥離しかかっている様子が断面画像で分かる。
