# 下関市大規模盛土造成地マップ

## ① 大規模盛土造成地マップとは？

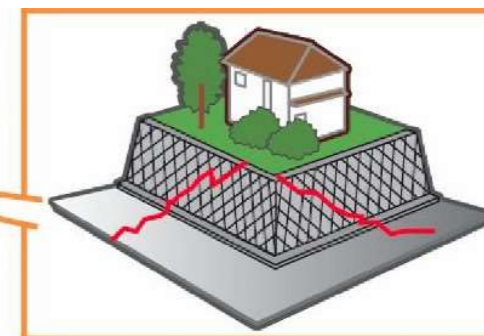
○ 宅地地盤（道路や側溝含む）・亀裂の変状が連続している。

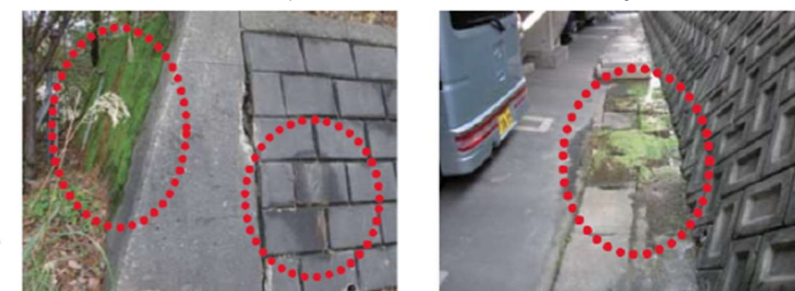
○ 擁壁がいつも水のしみ出しにより濡れている、コケが生えている。

水がしみだしている擁壁 湧水部分にコケが生えている擁壁

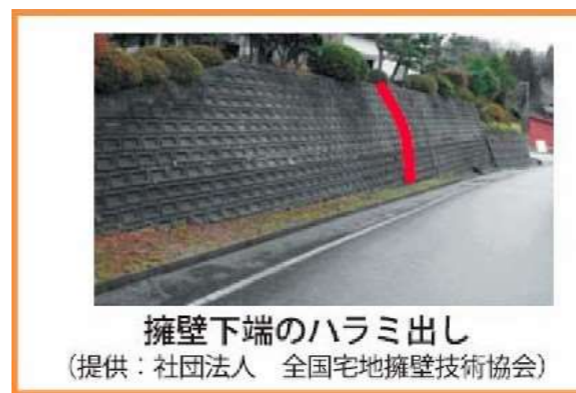
○ 盛土の範囲が特定されている場合、盛土の上端と盛土の下端の部分の擁壁などに変状が見られる、湧き水がある。

擁壁下端のハラミ出し
