【下関総合支援学校】

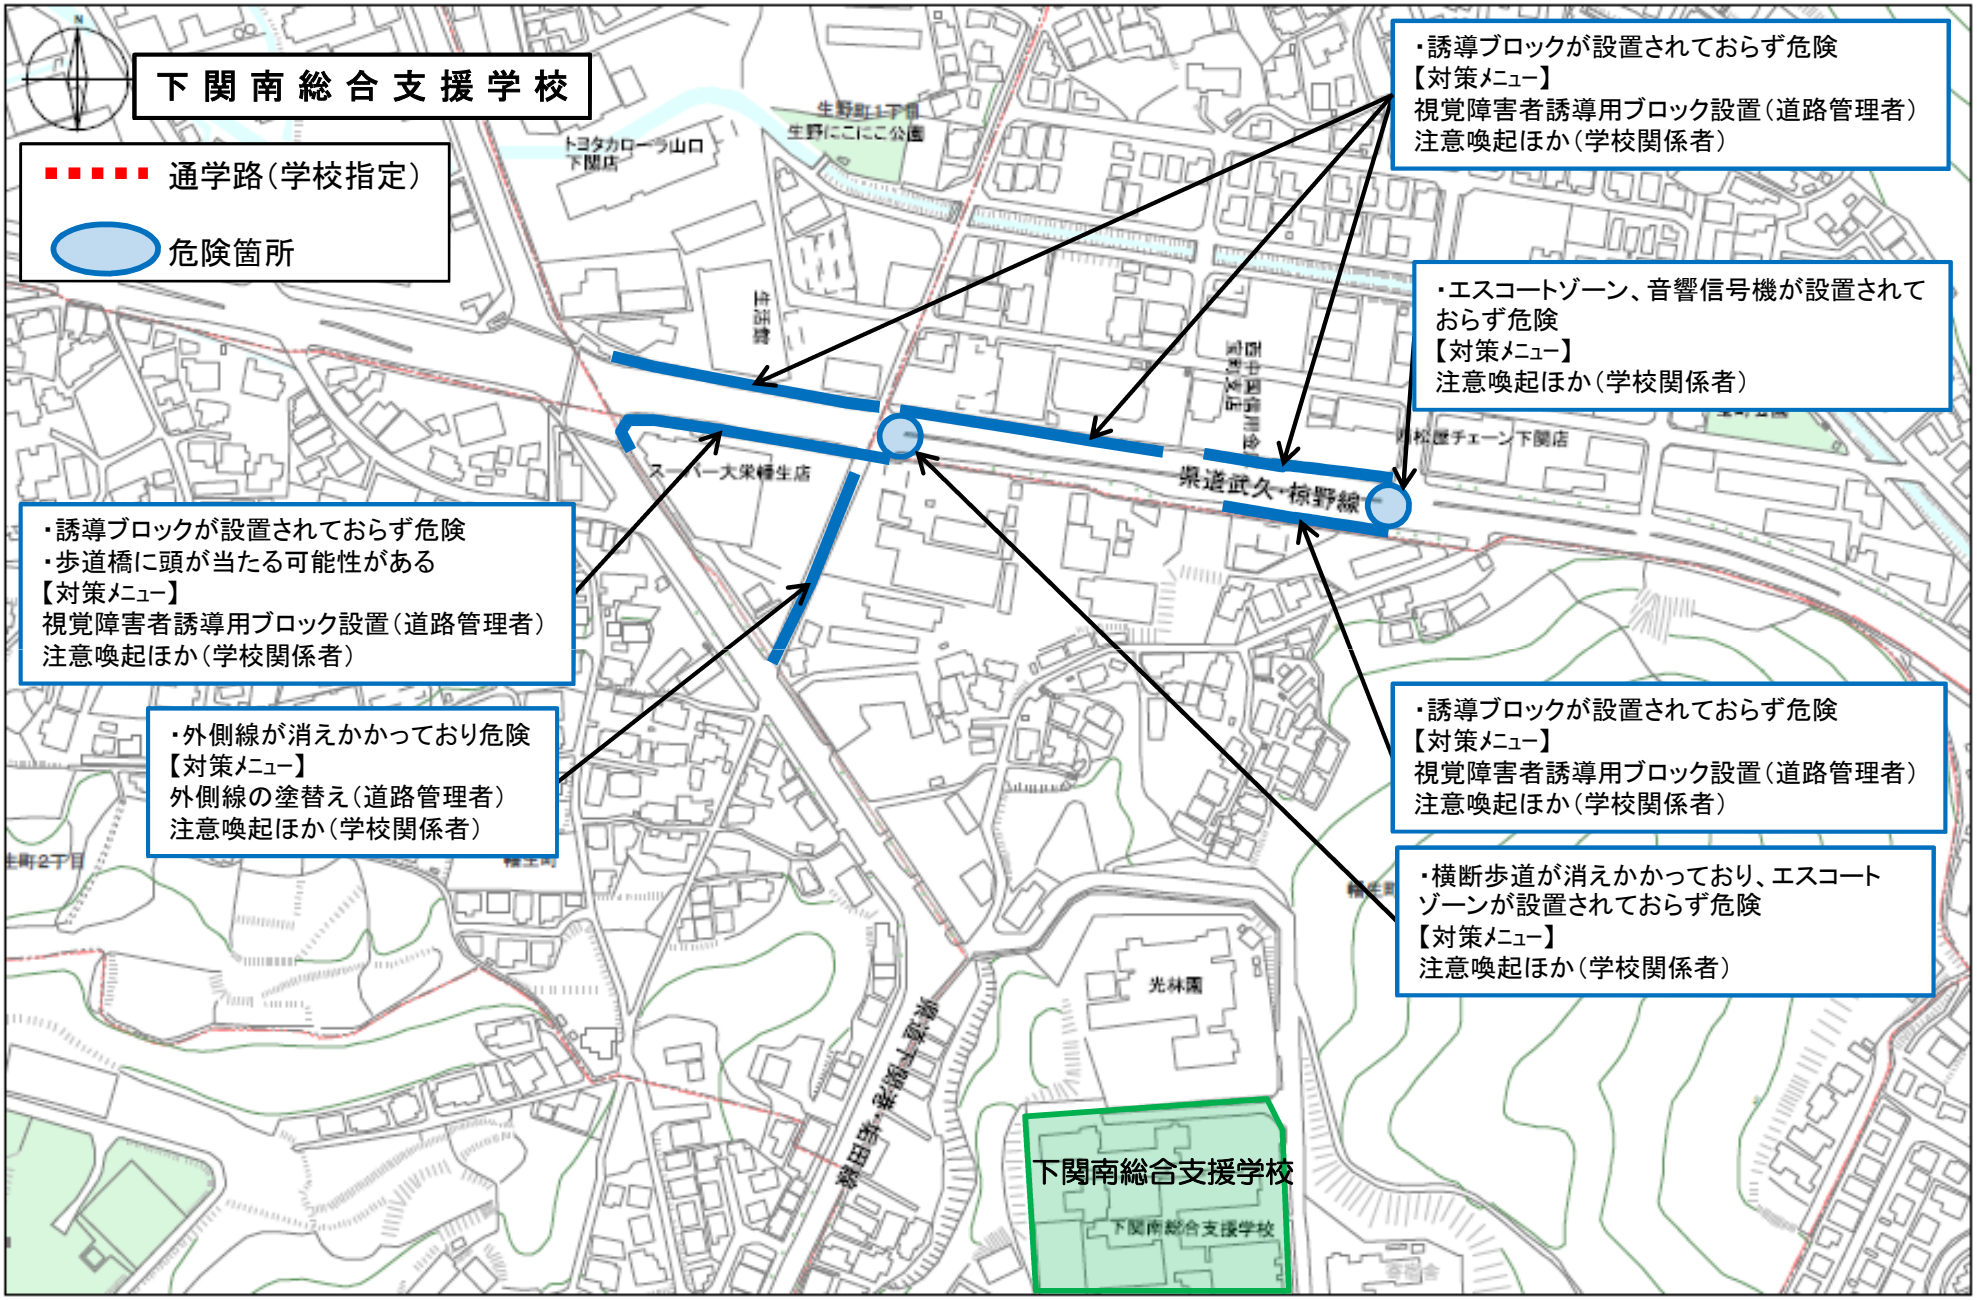
下関南総合支援学校
通学路（学校指定）
危険箇所
・誘導ブロックが設置されておらず危険
【対策メニュー】
視覚障害者誘導用ブロック設置（道路管理者）
注意喚起ほか（学校関係者）
・エスコートゾーン、音響信号機が設置されておらず危険
【対策メニュー】
注意喚起ほか（学校関係者）
・誘導ブロックが設置されておらず危険
・歩道橋に頭が当たる可能性がある
【対策メニュー】
視覚障害者誘導用ブロック設置（道路管理者）
注意喚起ほか（学校関係者）
・外側線が消えかかっており危険
【対策メニュー】
外側線の塗替え（道路管理者）
注意喚起ほか（学校関係者）
・誘導ブロックが設置されておらず危険
【対策メニュー】
視覚障害者誘導用ブロック設置（道路管理者）
注意喚起ほか（学校関係者）
・横断歩道が消えかかっており、エスコートゾーンが設置されておらず危険
【対策メニュー】
注意喚起ほか（学校関係者）
県道武久・椋野線
スーパー大栄幡生店
光林園
下関南総合支援学校
