【川棚小学校】

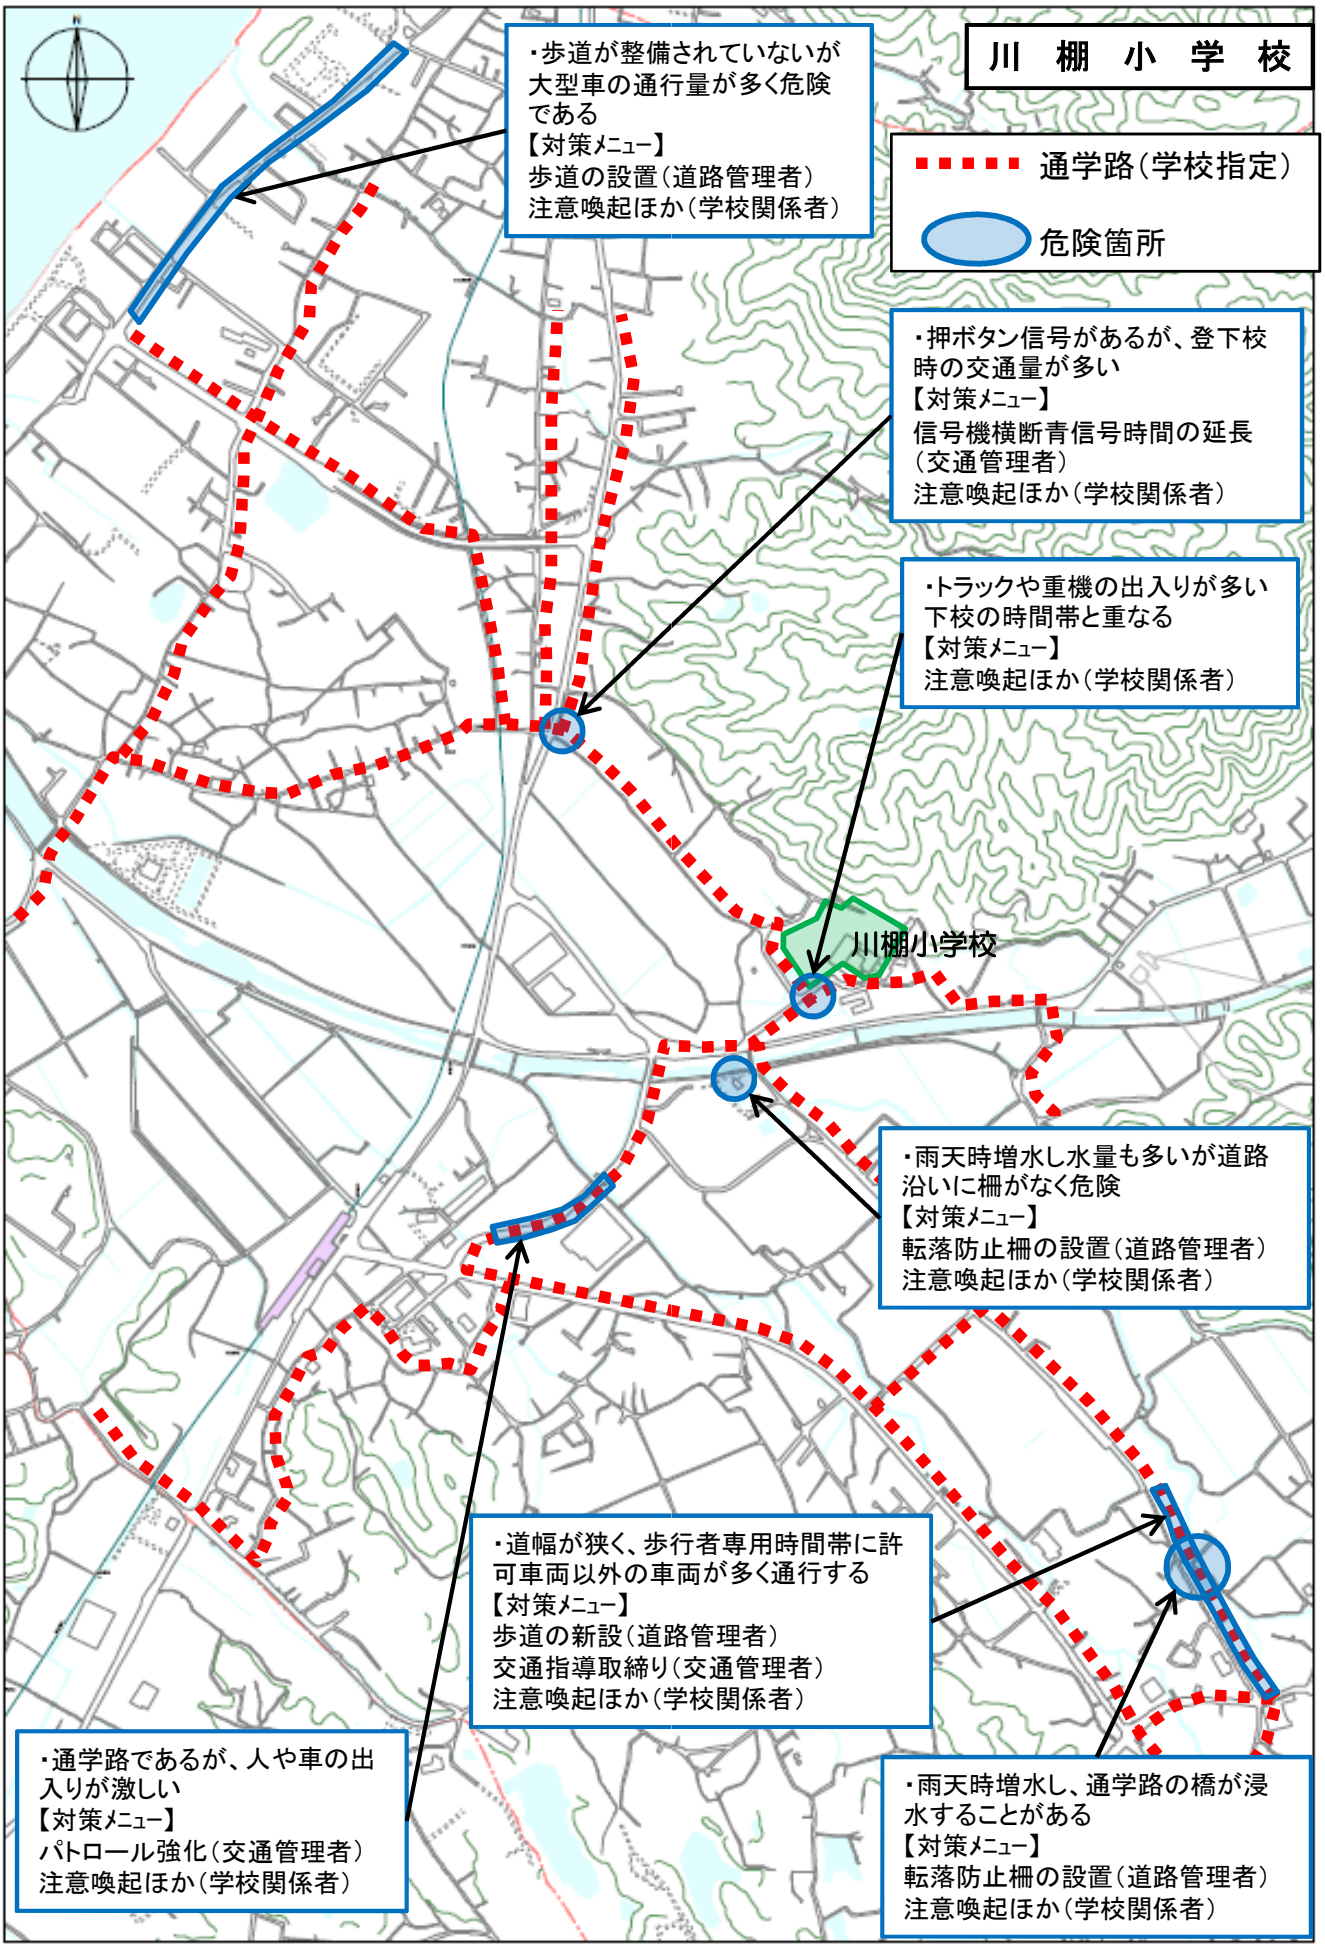
川　棚　小　学　校
通学路（学校指定）
危険箇所
・歩道が整備されていないが大型車の通行量が多く危険である
【対策ﾒﾆｭｰ】
歩道の設置（道路管理者）
注意喚起ほか（学校関係者）
・押ボタン信号があるが、登下校時の交通量が多い
【対策ﾒﾆｭｰ】
信号機横断青信号時間の延長（交通管理者）
注意喚起ほか（学校関係者）
・トラックや重機の出入りが多い
下校の時間帯と重なる
【対策ﾒﾆｭｰ】
注意喚起ほか（学校関係者）
川棚小学校
・雨天時増水し水量も多いが道路沿いに柵がなく危険
【対策ﾒﾆｭｰ】
転落防止柵の設置（道路管理者）
注意喚起ほか（学校関係者）
・道幅が狭く、歩行者専用時間帯に許可車両以外の車両が多く通行する
【対策ﾒﾆｭｰ】
歩道の新設（道路管理者）
交通指導取締り（交通管理者）
注意喚起ほか（学校関係者）
・通学路であるが、人や車の出入りが激しい
【対策ﾒﾆｭｰ】
パトロール強化（交通管理者）
注意喚起ほか（学校関係者）
・雨天時増水し、通学路の橋が浸水することがある
【対策ﾒﾆｭｰ】
転落防止柵の設置（道路管理者）
注意喚起ほか（学校関係者）
