電波環境協議会による「医用テレメータの電波管理実践ガイド」（令和 7 年 6 月）について

# 医用テレメータの 電波管理実践ガイド

Practical guide for radio wave  
management of  
medical telemetry devices

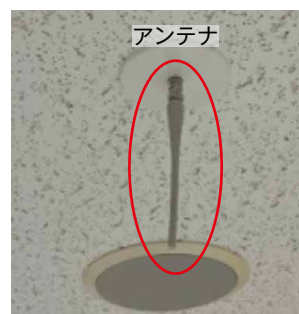
《図2》天井下方向の設置例

- ☐ 増設するアンテナは病室中央付近の天井への設置を推奨する《図2、図3》
- ☐ 増設するアンテナを天井裏に設置する場合は、アンテナ付近に点検口を設ける

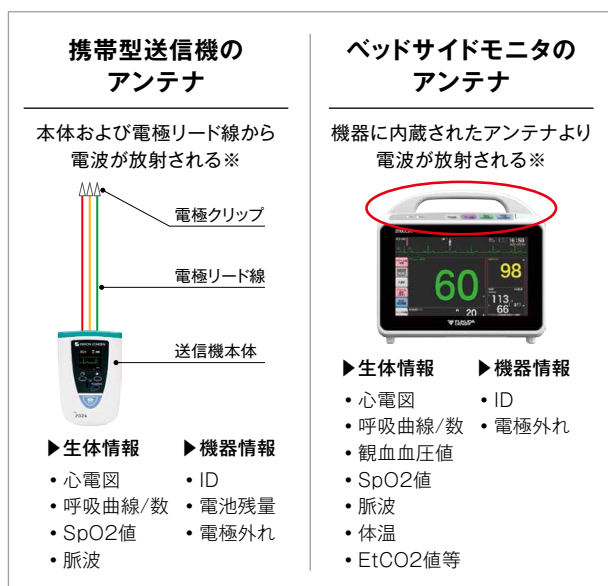
患者の生体情報を電波で送信するための送信機は携帯型と据置型（ベッドサイドモニタ）がある《付図1-2》。

《付図1-2》送信機の構成と生体情報について

- ① 周波数・チャンネル数： 420MHz 帯～440MHz 帯内の480チャンネル(6バンドに区分け)が割り当てられている。6バンドのうちバンド3は、テレメータ・テレコントロールと共用しているため、極力使用を避けるなど注意が必要。
- ② 無線局種別・送信出力：「特定小電力無線局」(免許不要局)・1mW 以下(A、B、C、D型)
- ③ 送信機構成： 本体及び電極リード線から電波が放射される《付図1-2》
- ④ 受信アンテナ方式及び構成

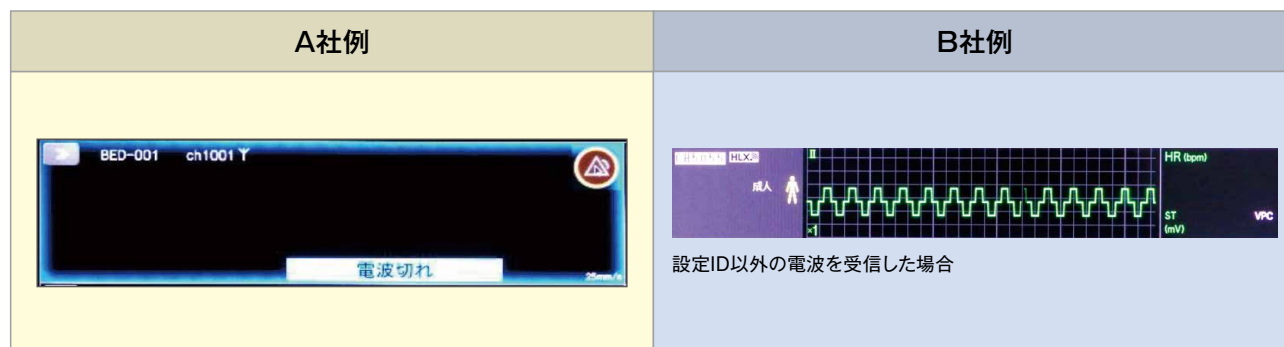
《付図4-6》 ID が異なる場合のセントラルモニタ表示例 ※機種や電波の状態により表示が異なる

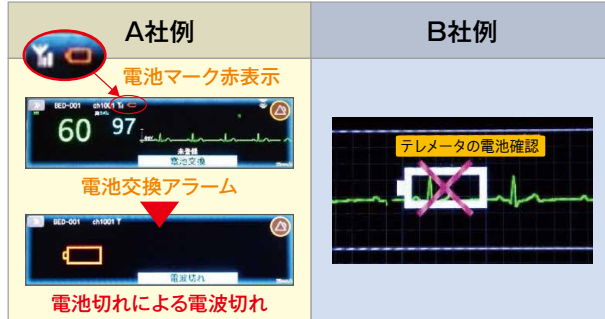
《付図4-7》 セントラルモニタ表示例(電池切れ)  
※機種や電波の状態により表示が異なる

- ☐ セントラルモニタ・送信機の表示で確認する
- ☐ 「電池切れ」「電池電圧低下」「電池交換」などが表示された場合は電池交換を実施する
- ☐ 電池交換後に電源入れ忘れに注意する
- ☐ 電池交換後にセントラルモニタで正常に動作していることを確認する

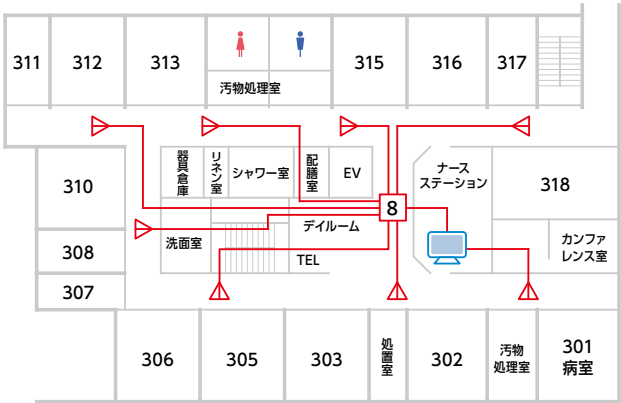
- 【対策前】 廊下天井裏に漏えい同軸ケーブルを展張していた。赤枠の病室で電波強度が低く電波切れになることが多かった
- 【対策後】 電波強度が低い病室内天井裏にマルチアンテナを設置し電波強度が改善され、電波切れが解消した
